## RAPPORT 54

Archeologische begeleiding in kader van de optimalisatie van de moerriool aan de Simsebeek te Alken.

Onderzoek uitgevoerd in opdracht van Heijmans nv.

Steegmans J. en P. Driesen  
Maart 2009

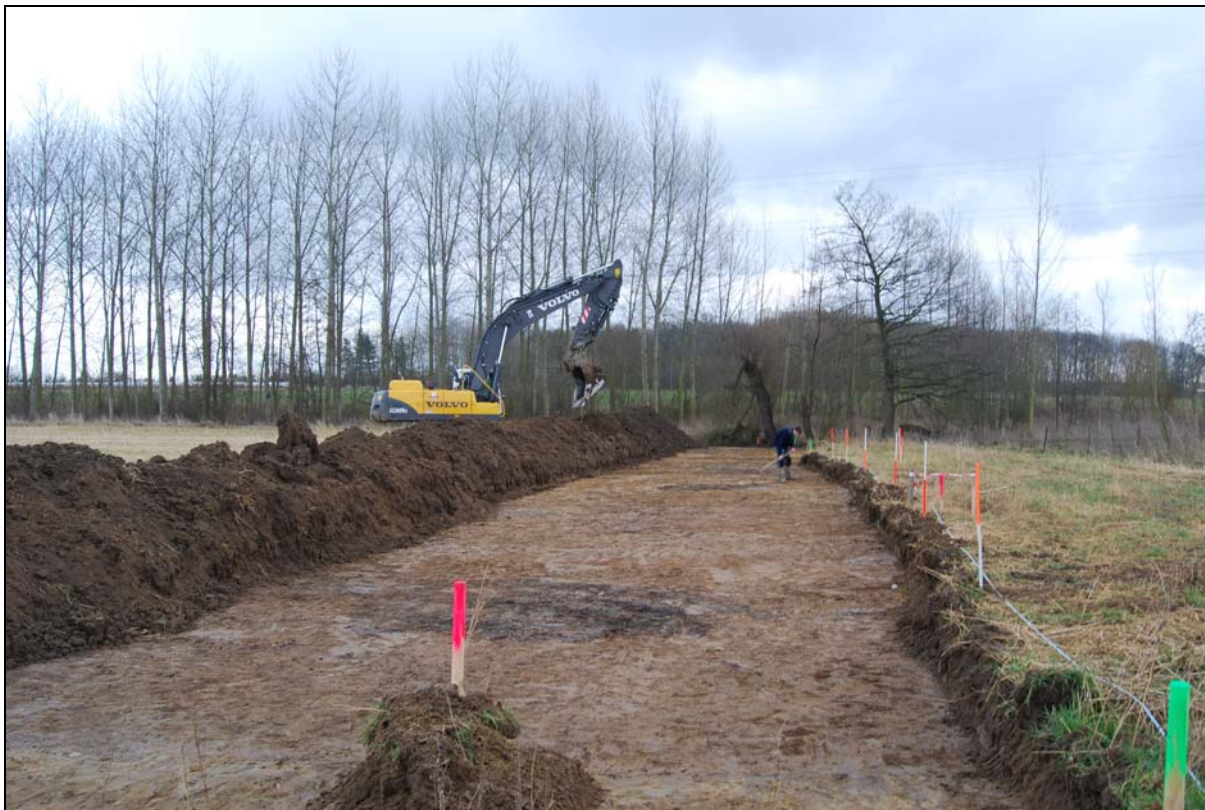
*Fig. 6: Zicht op werkput 1.*

Ten zuidoosten van de gewestweg N80 werd tussen de Simsebeekweg en Simsebeek een eerste werkput (*Fig. 6*) aangelegd. Het vlak van deze werkput, die ongeveer 65 meter lang was en 7 meter breed, situeerde zich op een diepte van circa 40 cm. Werkput 2 (*Fig. 7*) situeerde zich ten noordwesten van de gewestweg N80 en strekte zich uit van de Hemelsveldstraat tot aan de gewestweg. Ook in deze werkput, die een lengte had van 93 meter en een breedte van 15 à 20 meter, situeerde het vlak zich op een diepte van circa 40 cm. In beide werkputten lag het vlak een 15-tal cm onder de te verwijderen donkere teelaarde. Dit gebeurde om de leesbaarheid van het vlak te verhogen.

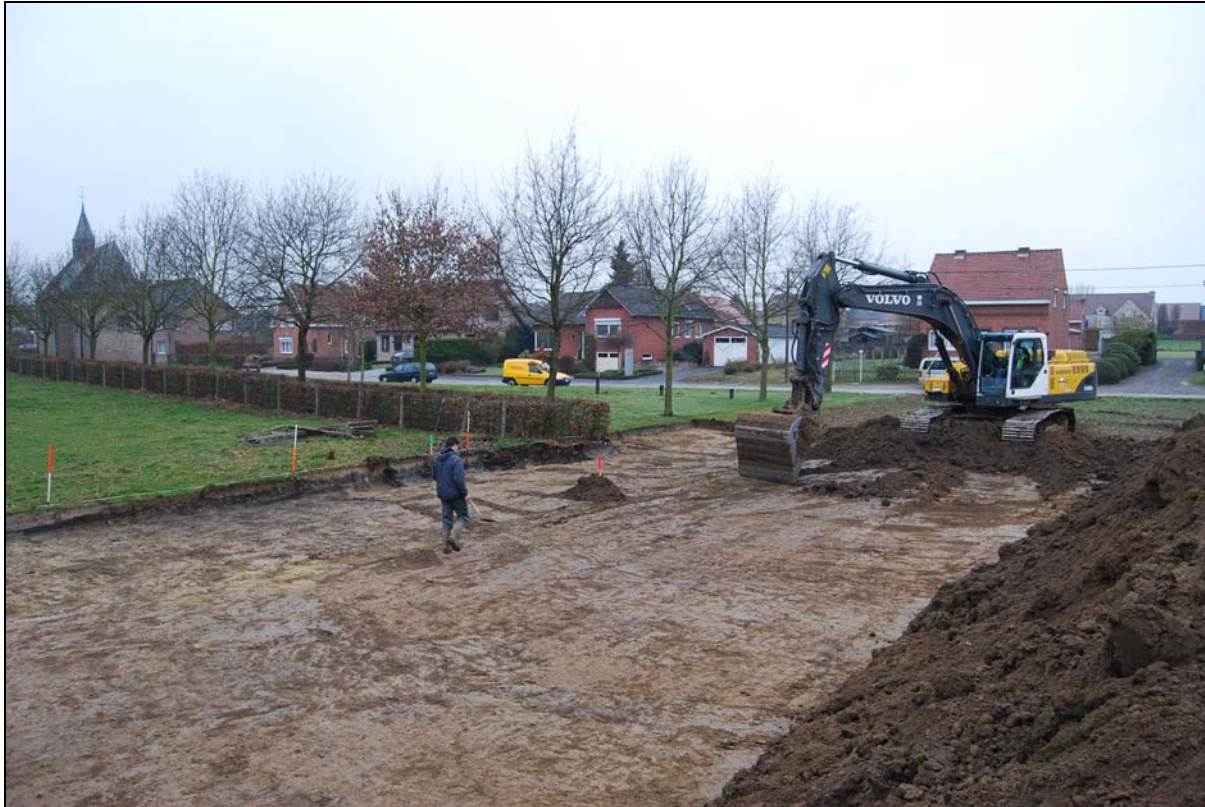
Fig. 7: Aanleg van werkput 2.

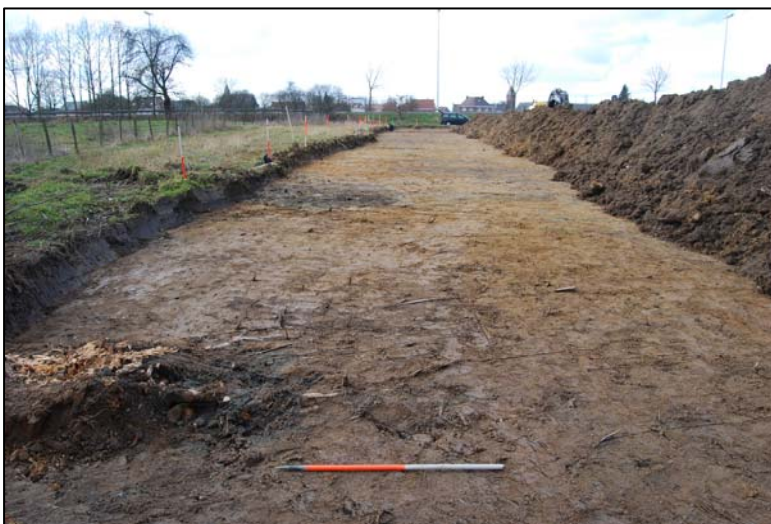
Fig. 10: Boomstronk in de zuidwestelijke hoek van werkput 1.

Het vlak van werkput 1 was plaatselijk verstoord door de aanwezigheid van een vijftal boomkuilen (Fig. 10). Deze boomkuilen bevonden zich op één lijn en allemaal op regelmatige afstanden van elkaar. Het zijn overblijfselen van een boomgaard die in het aanpalende perceel nog aanwezig is. De noordwestelijke rand van deze werkput was eveneens vergraven en dit bij de aanleg van de riolering in de Simsebeekweg.

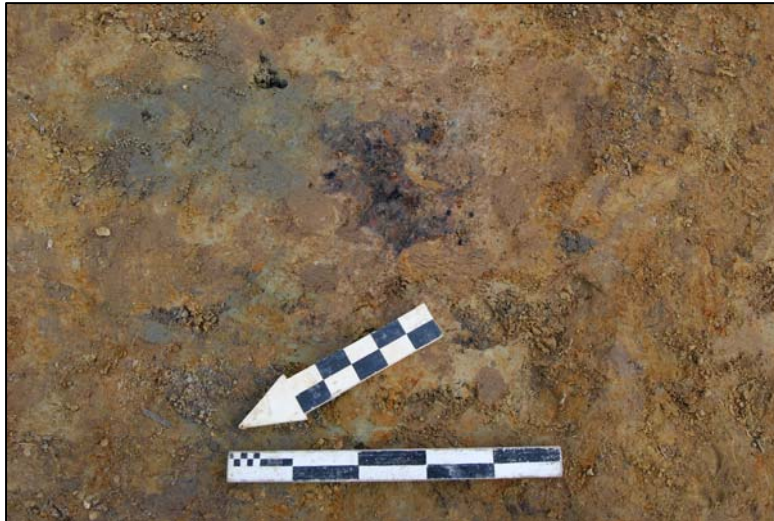
*Fig. 11: Recente paalkuil S 3.*

In werkput 1 werden naast de boomkuilen slechts vier sporen aangetroffen die allen erg recent bleken te zijn (*Bijlage 3*). Het betreft 1 kuil (S 1) en 3 paalkuilen (S 2 t.e.m 4). De paalkuilen S 3 (*Fig. 11*) en S 4 sluiten zowel qua vorm als samenstelling bij elkaar aan.

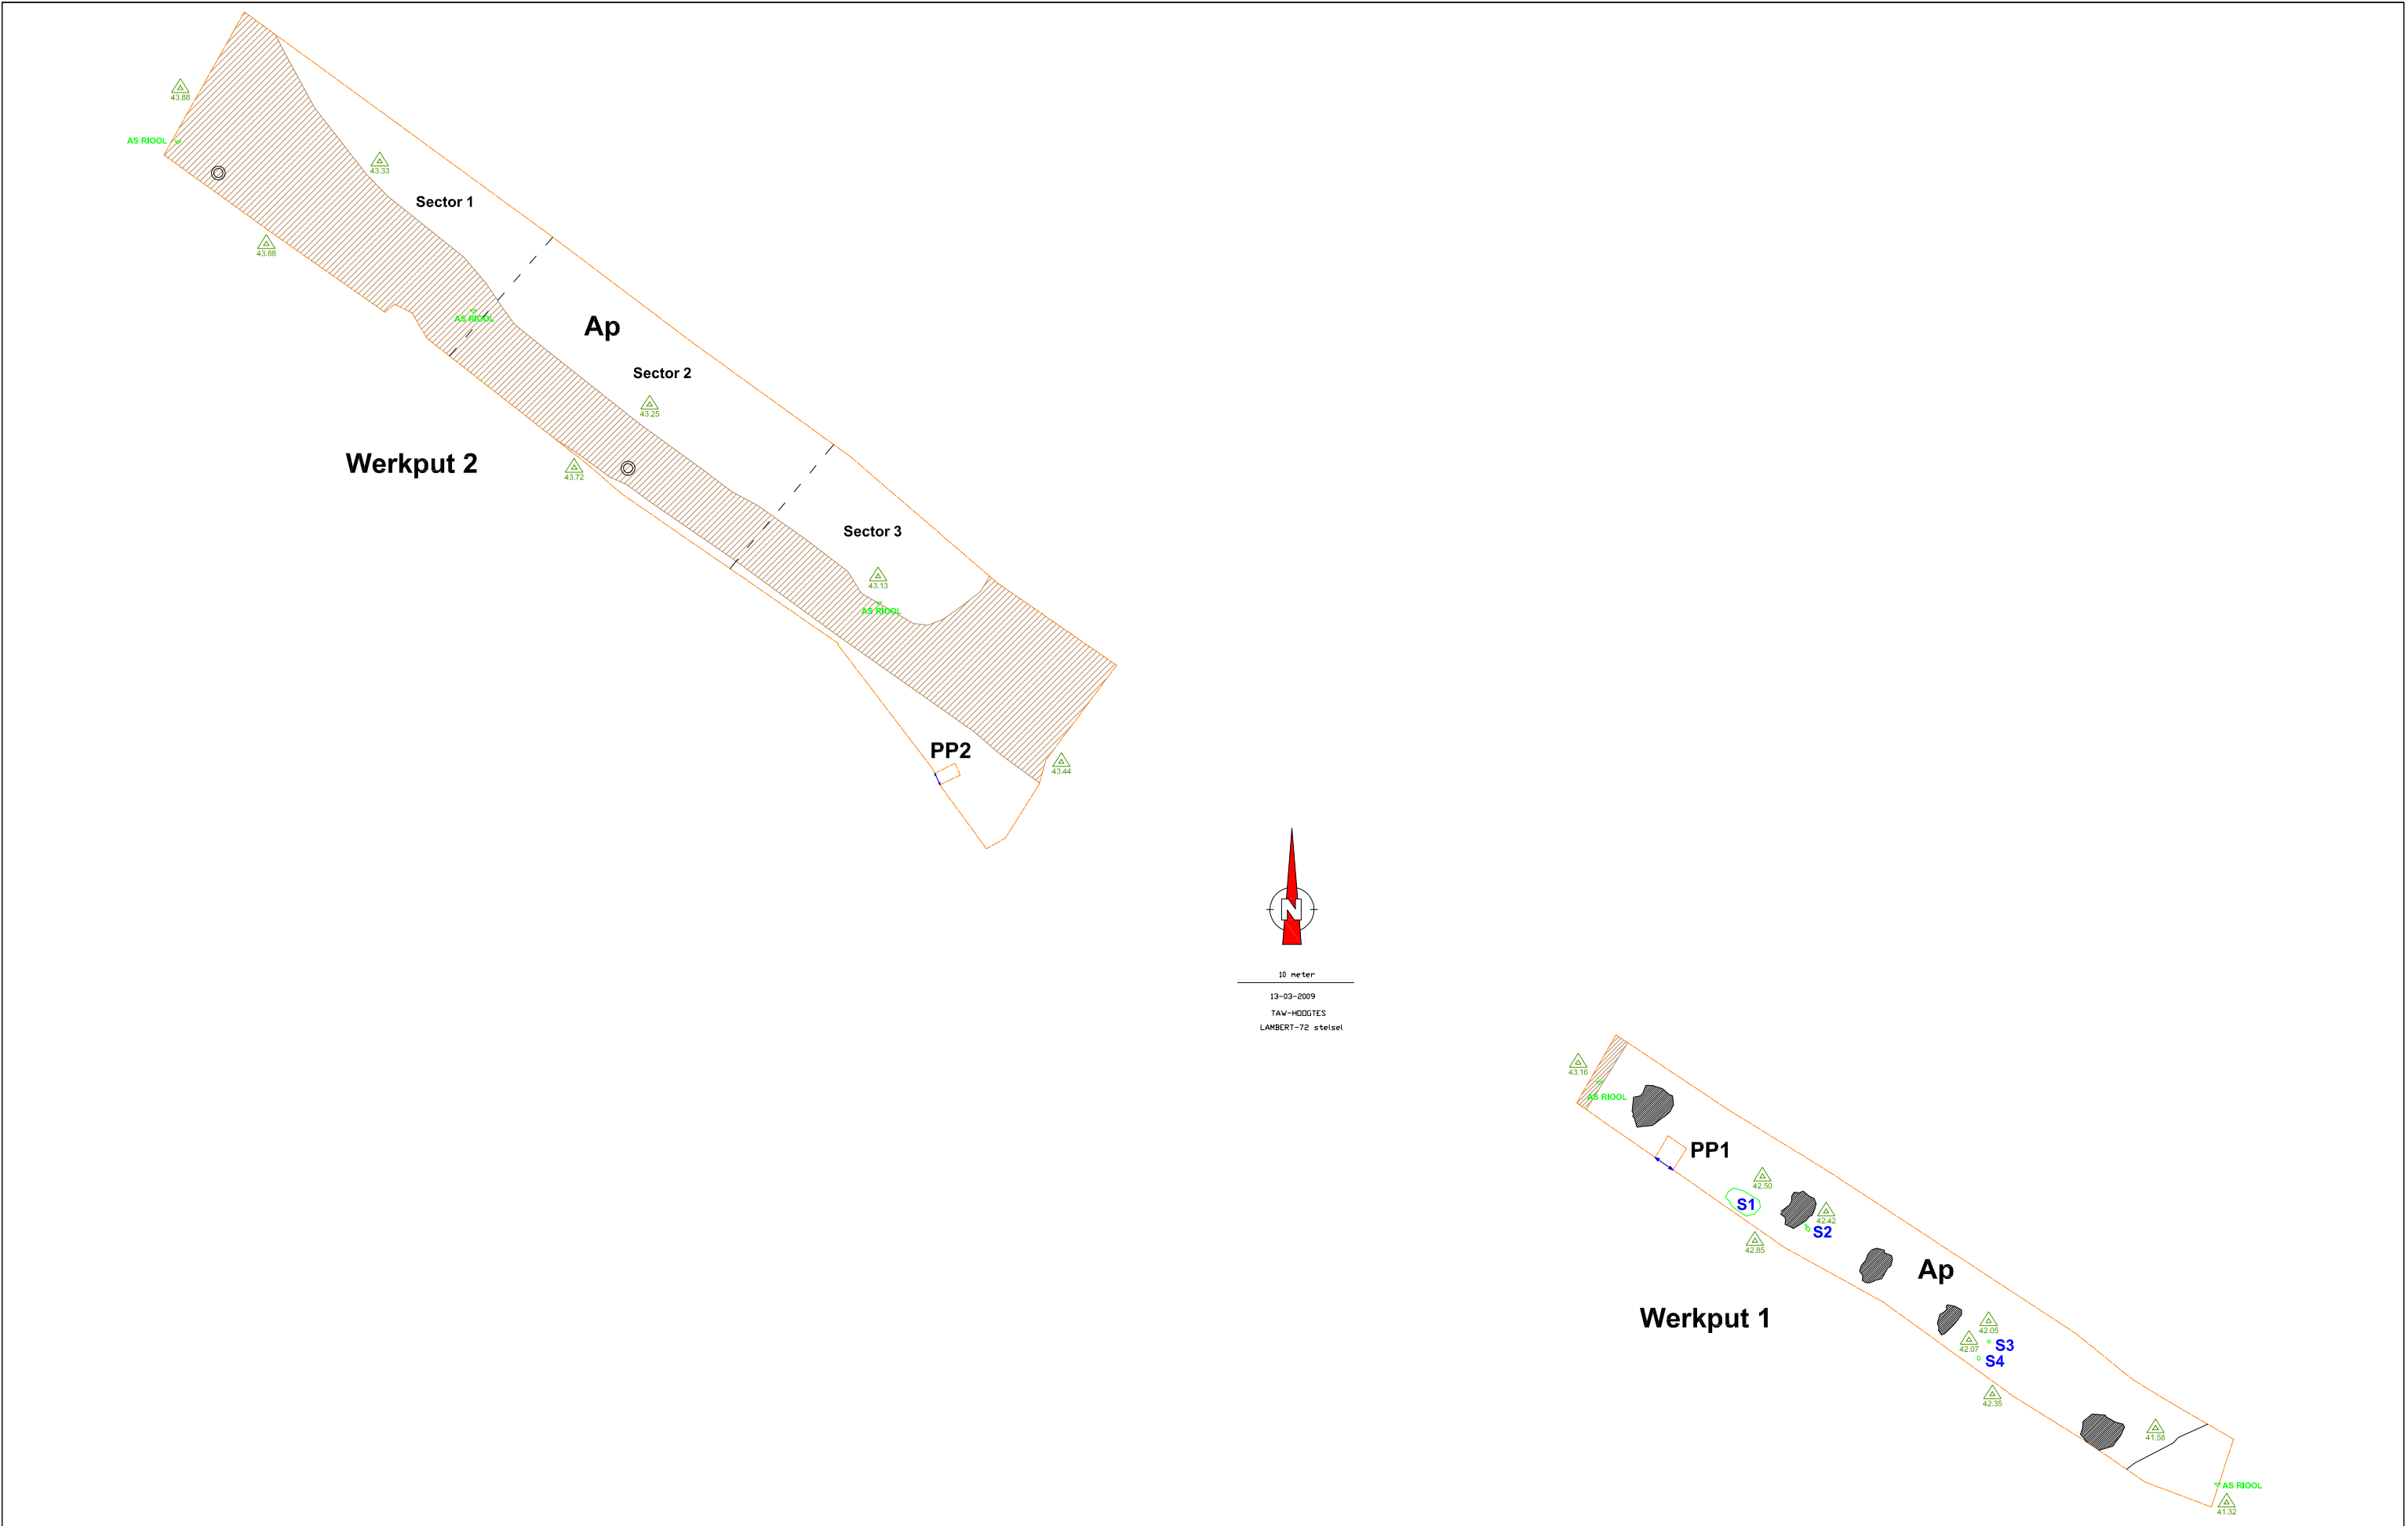
**Overzichtsplan en proefputten  
AL-09-SI**

ALKEN-SIMSEBEEK	Onderwerp Overzichtsplan	Veldtekening ARON bvba Datum maart 2009	<div>Legende</div> <div><div>
